Dachsanierung beim VW Dehler Profi T4

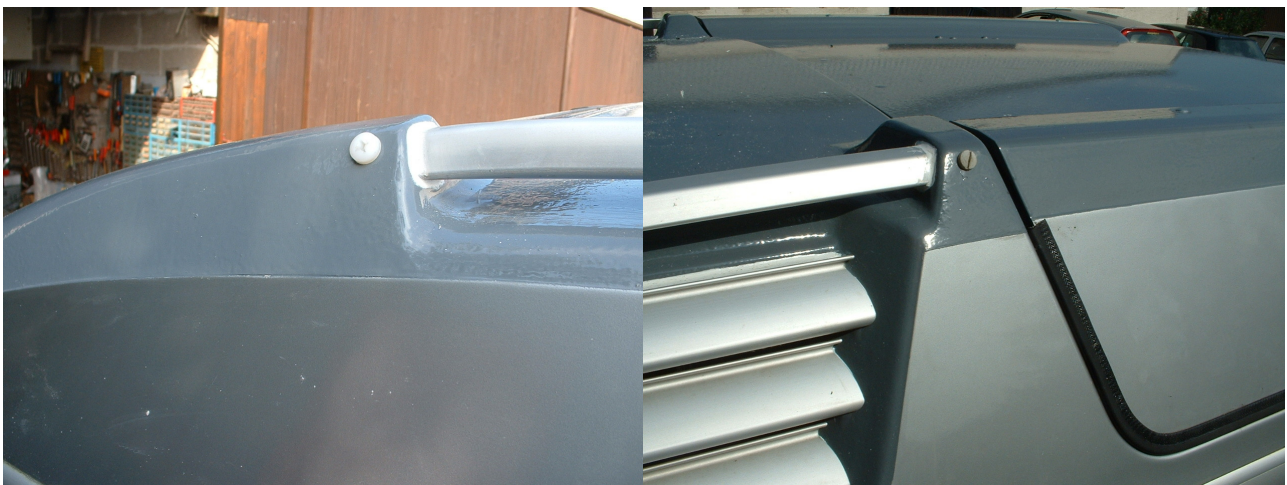
Die Oberfläche die dadurch entstand ist nicht hundert Prozent glatt, sondern entspricht in etwa der, der Dehlerbeplankung an den Wagenseiten. je nach Material und Verdünnungsgrad, kann das aber eventuell auch anders aussehen. Theoretisch müsste sich jedenfalls eine absolut glatte Oberfläche erreichen lassen. Da das Ergebnis meiner Meinung nach aber durchaus optisch ansprechend ist und kleinere Verschmutzungen oder Defekte so sicher nicht so schnell auffallen wurden diesbezüglich keine weiteren Experimente gemacht.

Hochdächer anderer Marken sind von Haus aus oft mit Oberflächen in diesem Finish.
