# Hintere Führungsrolle der Schiebetür am T4

## Problem / Lösung

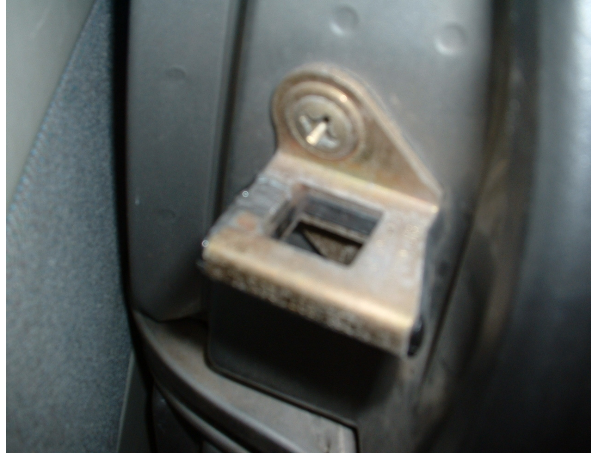
Schließkeil mit Spuren.

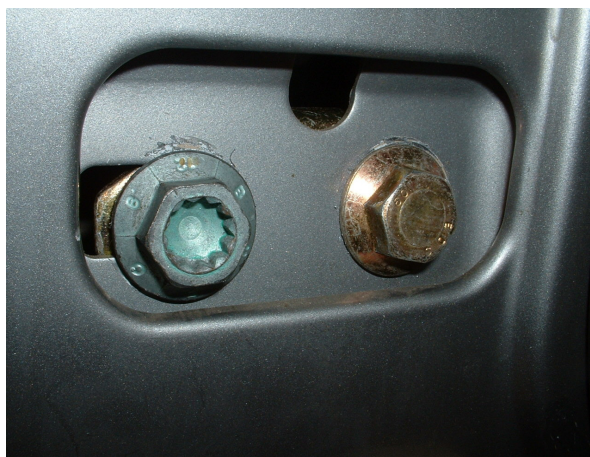
Laut VW Aussage passen aber die neueren Führungsrollen, zu erkennen an den 2 Schrauben, nicht an die älteren Schiebetüren. Diese waren für eine Schraube und eine Nase ausgelegt. Das stimmt so allerdings nicht. Anstelle der Nase kann sehr gut die 2. Schraube eingesetzt werden.

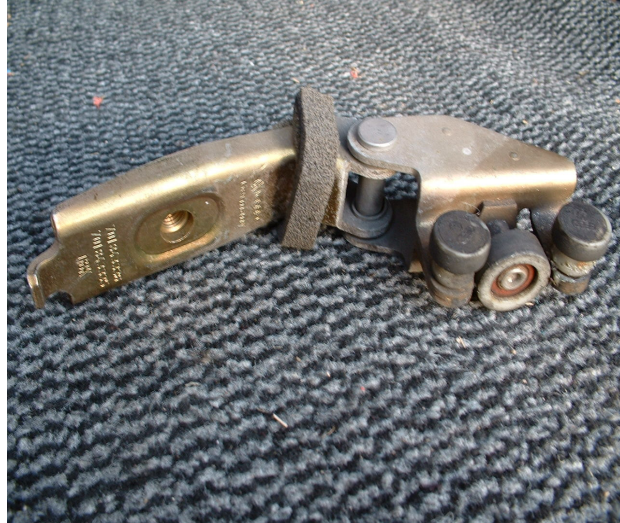
Alte Ausführung

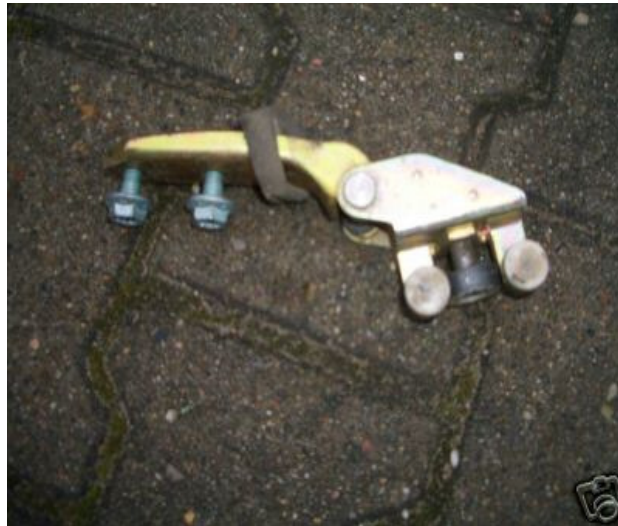
Neue Ausführung
