# Schlecht Leistung der Kühlbox im T3 Profi

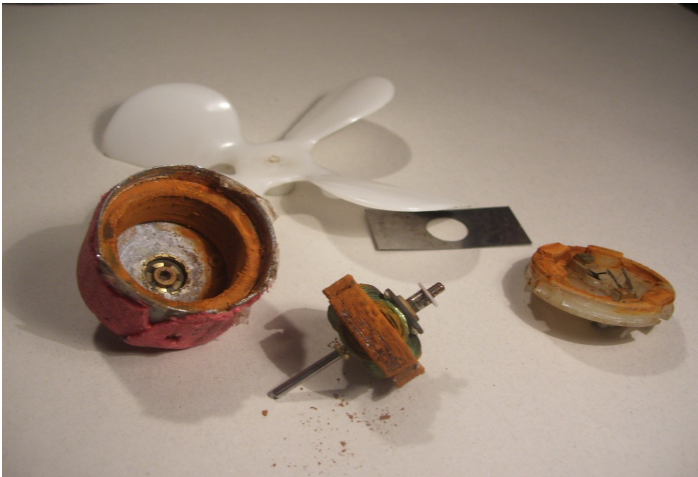
Das eine Problem ist unter anderem Staub, der sich auf Welle des Lüftermotors setzt und dort die Drehzahl bremst.

Das andere Problem ist die Feuchtigkeit die sich beim Kühlen bildet und sich auf Motorwelle und Lager legt, dort dann großen Schaden anrichtet (siehe Bilder).

Defekter Kühlboxlüfter Innenseite Kühlbereich.

Der Austausch des/der Lüfter ist recht einfach, er wird nur mit einer Edelstahlspange gehalten. Beim Stromanschluß ist darauf zu achten das der neue Motor im Uhrzeigersinn dreht.

Zu bekommen ist/war der Lüft bei der Firma [www.LEAB.de](http://www.LEAB.de) unter der Artikelnr. 9905003001 und nennt sich FLK3 Supercool Lüfter-Motor für LK 03 / RD-FLK3, 12V.

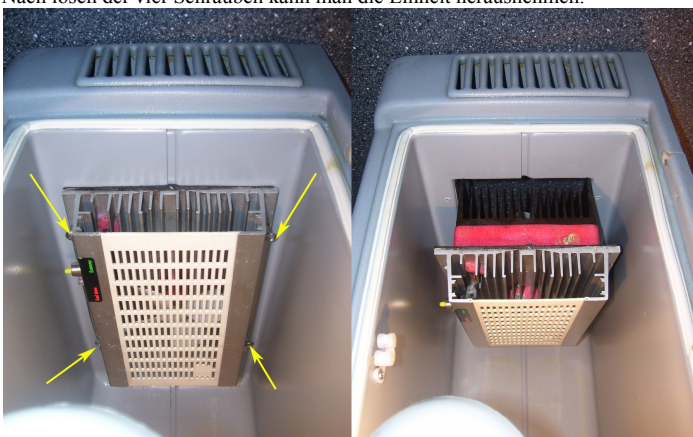
Nach lösen der vier Schrauben kann man die Einheit herausnehmen.
